山东青岛甘泉 110 千伏输变电工程 竣工环境保护验收调查报告表

建设单位：国网山东省电力公司青岛供电公司

调查单位：山东省环科院环境检测有限公司

编制日期：二〇二六年三月

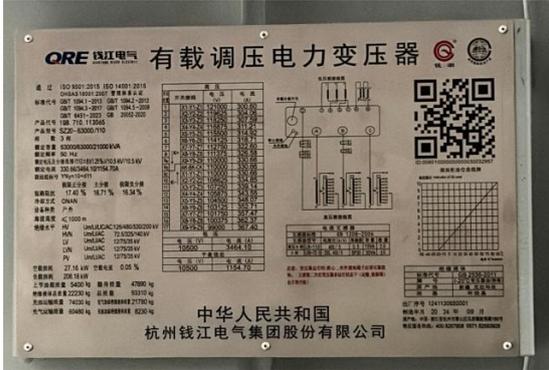
图 4-10 1#主变铭牌

名 称	有载调压电力变压器	冷却方式	ONAN
型 号	SZ20-63000/110	总重	93310kg
额定容量	63000/63000/21000kVA	器身重	47890kg
额定电压	(110±8×1.25%)/10.5kV/10.5kV	油重	22230kg
制造商	杭州钱江电气集团股份有限公司	上节油箱重量	5400kg

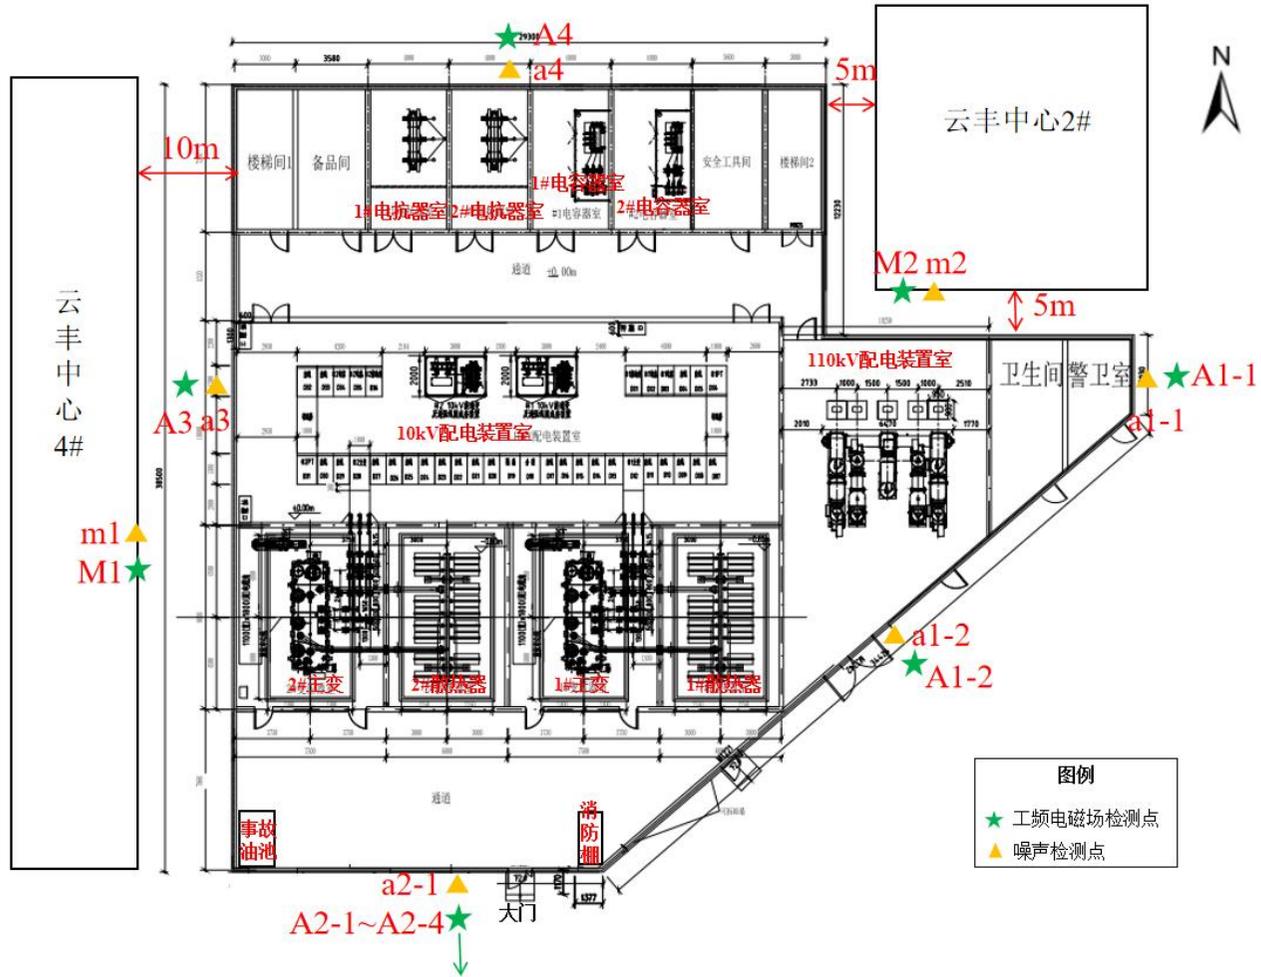
图 4-15 变电站平面布置及检测布点示意图

甘泉 110kV 变电站总占地面积 1250m²。变电站整体建设为一栋楼，主变及 GIS 均楼内布置。110kV GIS 室位于变电站东侧，主变压器位于变电站南侧，每个主变下方设 1 个贮油坑，有效容积约 8m³；10kV 配电装置室位于主变北侧；110kV 线路从站址东南侧地下电缆敷设进站；事故油池位于站内西南角，有效容积约 31m³；消防棚位于站内南侧，卫生间、警卫室布置于站内东侧，变电站大门位于站区南侧。

变电站具体布置方式见表 4-4，1#、2#主变压器及铭牌、110kV 户内 GIS 等的照片见图 4-8~图 4-14，变电站平面布置图见图 4-15。

甘泉 110kV 变电站检测布点示意图见图 4-15，变电站四周工频电场强度和工频磁感应强度检测结果见表 7-5。

甘泉 110kV 变电站周围有 2 处电磁环境敏感目标，分布情况见图 4-15。环境敏感目标工频电场强度和工频磁感应强度检测结果见表 7-6。

甘泉 110kV 变电站噪声检测布点示意图见图 4-15，变电站厂界噪声检测结果见表 7-12。

甘泉 110kV 变电站周围有 2 处声环境敏感目标，分布情况见图 4-15。环境敏感目标噪声检测结果见表 7-13。

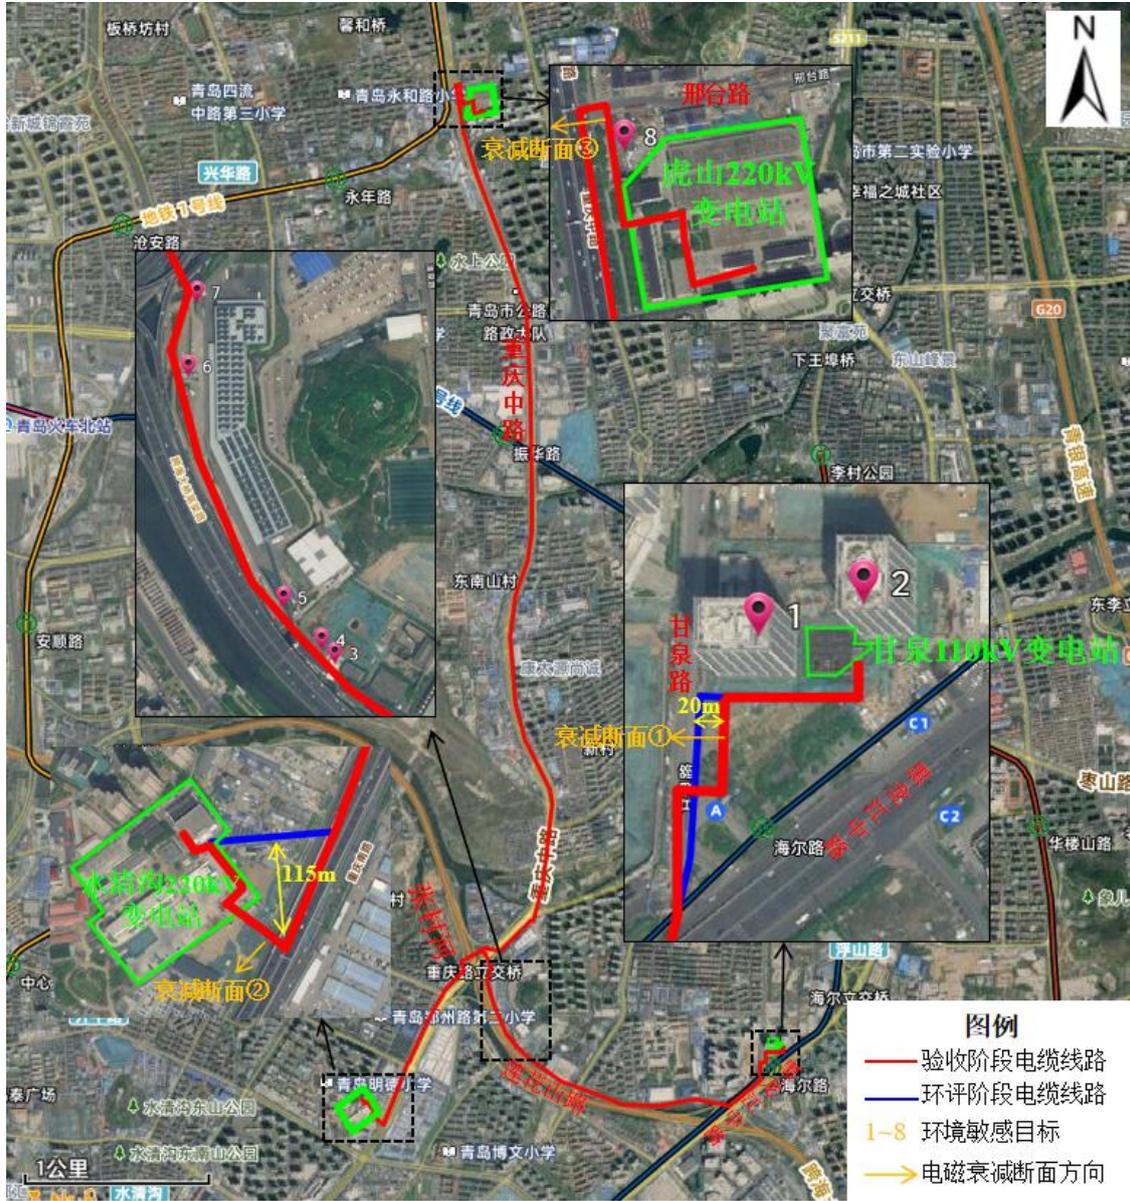
图 4-16 输电线路路径图及检测点位图

本工程输电线路建设内容及线路路径见表 4-5。本工程实际建设线路路径与环评路径见图 4-16。

根据线路构成情况，设置3处衰减断面，分布情况见图4-16，布设位置照片见图7-1~7-3，检测结果见表7-7，布设情况如下：

<p>检测结果表明，本工程电缆线路衰减断面处的工频电场强度范围为（0.908~2.776）V/m，工频磁感应强度范围为（0.0253~0.8163）μT；均小于验收标准《电磁环境控制限值》（GB8702-2014）中规定的公众曝露控制限值工频电场强度（4000V/m）和磁感应强度（100μT）。</p> <p>（2）环境敏感目标电磁检测结果和分析</p> <p>本项目输电线路沿线调查范围内有 6 处电磁环境敏感目标，分布情况见图 4-16。环境敏感目标工频电场强度和工频磁感应强度检测结果见表 7-8。</p>

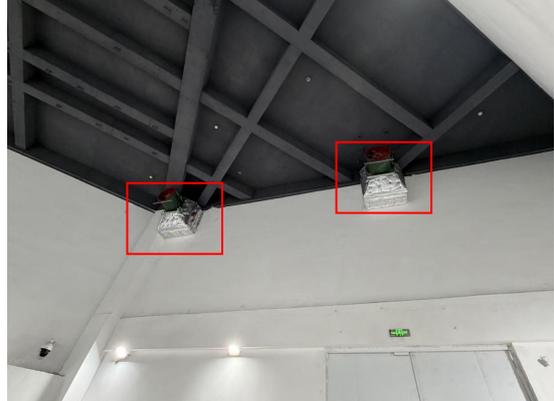
图 6-6 110kV GIS 室通风

(3) 配电室内设有强力通风系统和 SF₆ 气体泄露报警仪。

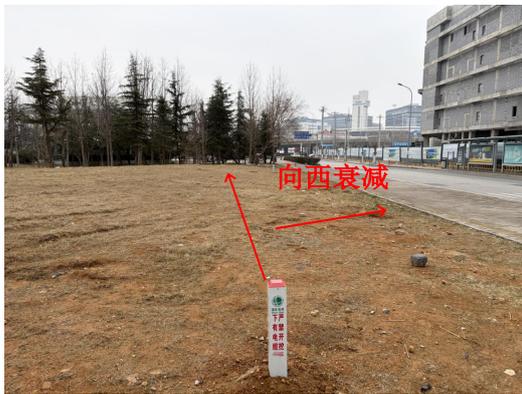
图 7-1 衰减断面①

衰减断面①110kV水泉线/110kV虎泉线双回电缆线路(110kV水泉线单回电缆、110kV虎泉线单回电缆同沟敷设)，在甘泉路东侧布设，向西衰减；检测结果见编号B1-1~B1-7。**衰减断面②**110kV水泉线单回电缆线路，在重庆南路西侧布设，向西南衰减；检测结果见编号B2-1~B2-7。**衰减断面③**110kV虎泉线单回电缆线路，在重庆中路东侧布设，向西衰减；检测结果见编号B3-1~B3-7。
