# 儒林 500 千伏主变扩建工程建设项目 竣工环境保护验收调查报告

建设单位：国网山东省电力公司

调查单位：山东省环科院环境检测有限公司

编制日期：2026 年 8 月

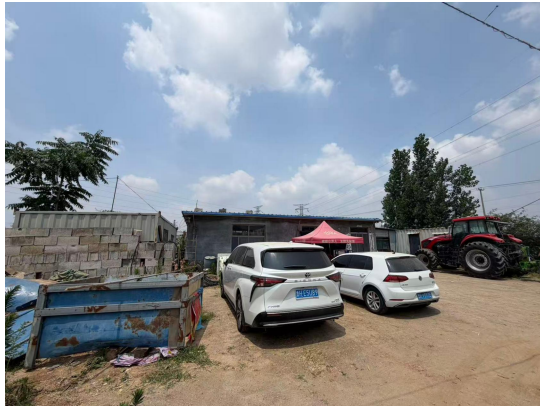
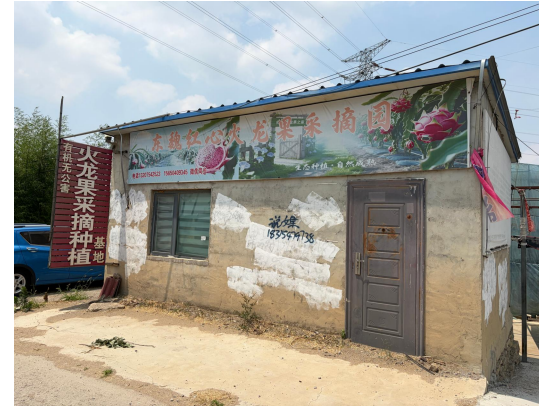
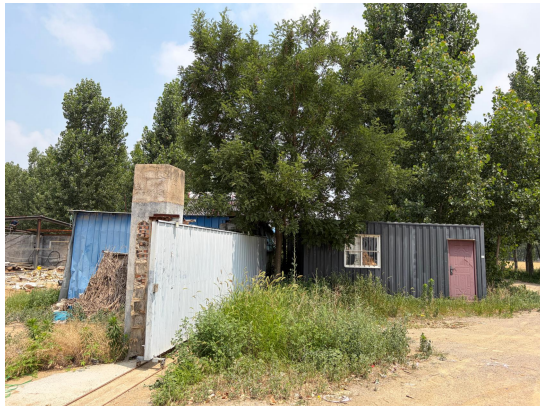
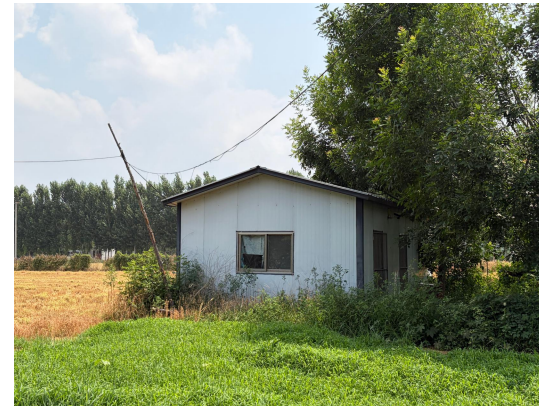
图 2.6-1 声环境敏感目标照片

| 项目内容 | 环评阶段确定的环境敏感目标 | | | | | 验收阶段确定的环境敏感目标 | | | | | | | | 备注 |
|---|---|---|---|---|---|---|---|---|---|---|---|---|---|---|
| 儒林 500 千伏主变扩建工程 | 1 | 山东省济宁市曲阜市尼山镇 | 养殖场看护房 | 5 间 | 围墙东南侧约 160m | 1 | 山东省济宁市曲阜市尼山镇 | 养殖场看护房 | 看护 | 5 间 | 一层平顶 | 3.5m | 围墙东南侧约 160m | 与环评一致, N |
| | 2 | | 采摘园看护房 | 1 间 | 围墙东南侧约 200m | 2 | | 采摘园看护房 | 看护 | 1 间 | 一层平顶 | 3.2m | 围墙东南侧约 200m | 与环评一致, N |
| | 3 | | 养殖场看护房 | 3 间 | 围墙北侧约 120m | 3 | | 养殖场看护房 | 看护 | 3 间 | 一层平/尖顶 | 3.0m | 围墙北侧约 120m | 与环评一致, N |
| | 4 | | 种植场看护房 | 3 间 | 围墙西北侧约 180m | 4 | | 种植场看护房 | 看护 | 2 间 | 一层平/尖顶 | 3.0m | 围墙西北侧约 180m | 比环评减少 1 间, N |

1 站址围墙东南侧约 160m 养殖场看护房

2 站址围墙东南侧约 200m 采摘园看护房

3 站址围墙北侧约 120m 养殖场看护房

4 站址围墙西北侧约 180m 种植场看护房

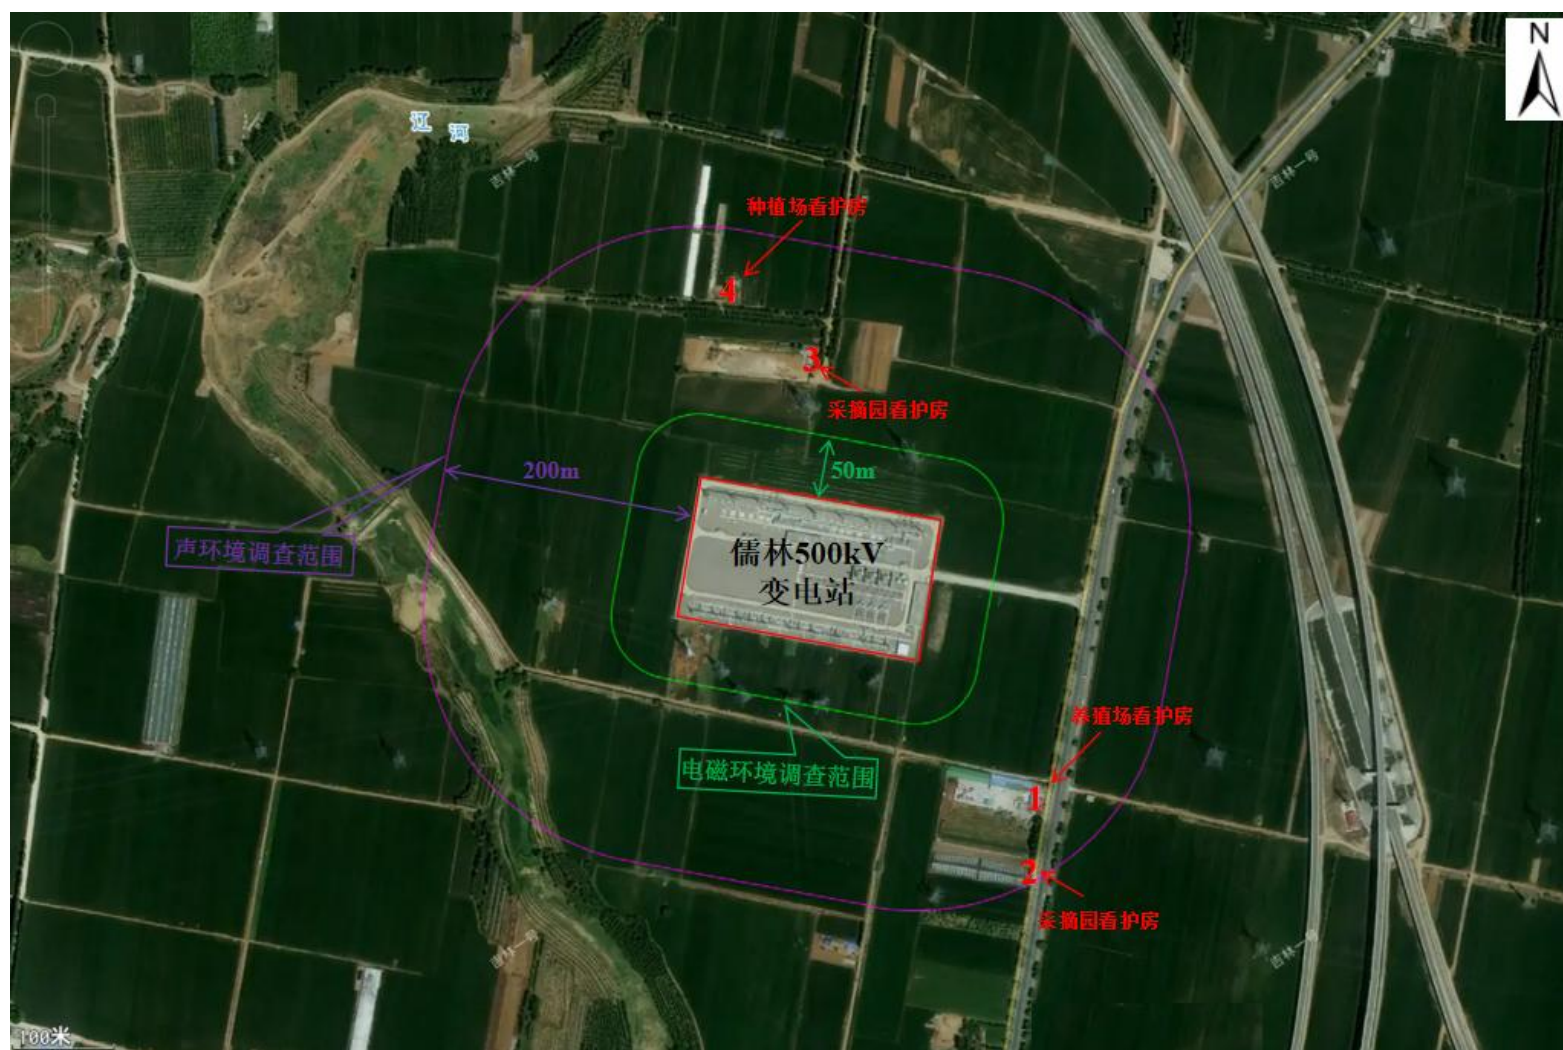
图 2.6-2 项目电磁环境、声环境验收调查范围及环境敏感目标分布图

验收调查阶段，经现场调查，本工程电磁环境评价范围内无电磁环境敏感目标，声环境调查范围内无声环境敏感目标，具体见表 2.6-1、图 2.6-1、图 2.6-2。

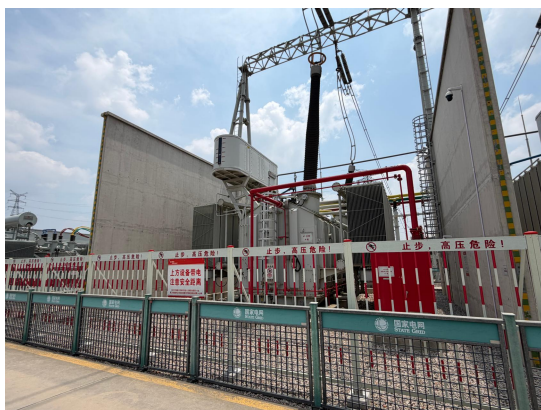
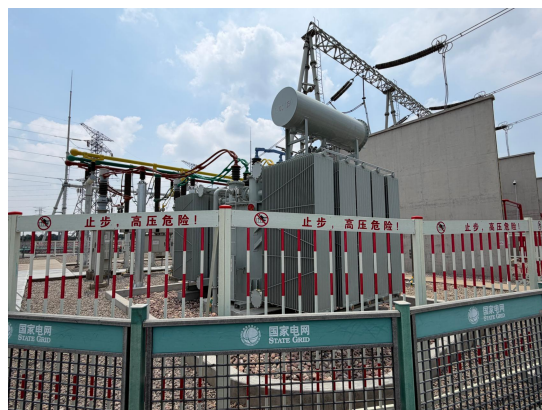
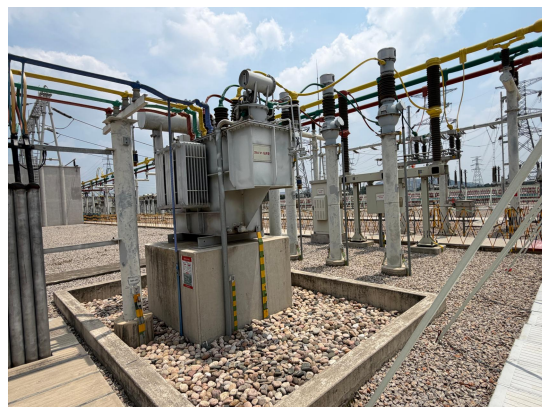
图 3.2-3 站内前期情况

| 序号 | 事故油池/<br>贮油坑名称 | 有效容积<br>(m <sup>3</sup> ) | 用途 | 数量<br>(座) | 位置 | 备注 |
|---|---|---|---|---|---|---|
| 2 | #1 主变相变<br>贮油坑 | 16.1 | #1 主变事故油<br>暂存 | 3 | #1 主变每<br>相下方 | / |
| 3 | #1 低压电抗<br>器贮油坑 | 8.1 | #1 低压电抗器<br>事故油暂存 | 1 | #1 电抗器<br>下方 | / |
| 4 | #1 站用变<br>贮油坑 | 2.55 | #1 站用变事故<br>油<br>暂存 | 1 | #1 站用变<br>下方 | / |

#1 主变（A 相）及贮油坑

#1 主变（B 相）及贮油坑

#1 主变（C 相）及贮油坑

前期低压电抗器及贮油坑

#1 站用变及贮油坑

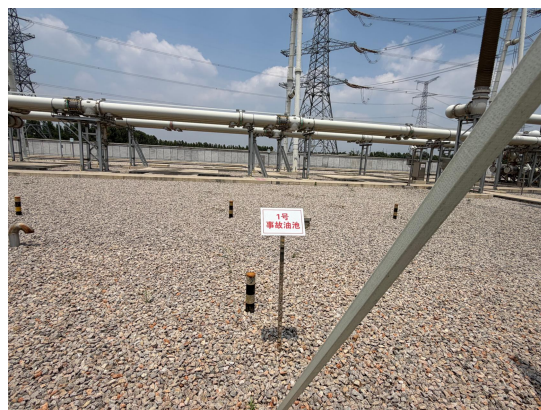
1 号事故油池（目前闲置）

因前期 1 号事故油池（有效容积为 53.2m<sup>3</sup>）满足《火力发电厂与变电站设计防火规范》（GB50229-2006）》中相关要求，但不满足《火力发电厂与变电站设计防火标准》（GB50229-2019）中相关要求，因此本期将#1 主变、#1 低压电抗器及#1 站用变产生的事故油，以新带老利用排油管道接至本期新建 2 号事故油池（有效容积为 103m<sup>3</sup>）。#1 主变压器油重约 195t，每一单相油重约 65t（约 73.9m<sup>3</sup>），前期#1 主变每相下均建有 1 个主变相变贮油坑，每个贮油坑有效容积约为 16.1m<sup>3</sup>，其长宽尺寸较设备外廓尺寸每边各长 1m，贮油坑内铺设不小于 250mm 厚鹅卵石。前期#1 站用变油重约 1.6t（约 1.82m<sup>3</sup>），其下建有 1 个贮油坑，有效容积约为 2.55m<sup>3</sup>，其长宽尺寸较设备外廓尺寸每边各长 1m，贮油坑内铺设不小于 250mm 厚鹅卵石。前期低压电抗器为油浸式电抗器，油重约 10t（11.4m<sup>3</sup>），其下方设有贮油坑，有效容积约为 8.1m<sup>3</sup>。

| 序号 | 事故油池/贮油坑名称 | 有效容积(m <sup>3</sup> ) | 用途 | 数量(座) | 位置 | 备注 |
|---|---|---|---|---|---|---|
| 1 | 1 号事故油池 | 53.2 | 目前闲置 | 1 | #1 主变北侧 | 本期以新带老，前期#1 主变、#1 站用变、#1 低压电抗器事故油接至本期新建 2 号 |

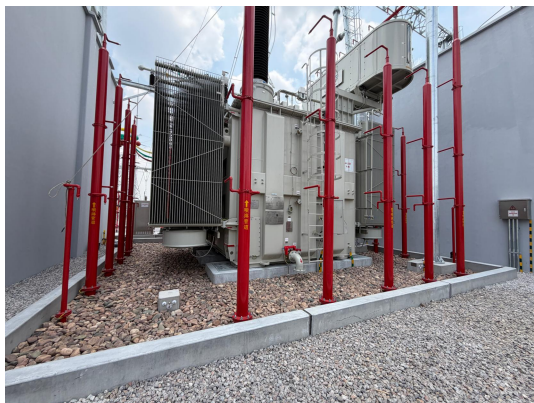
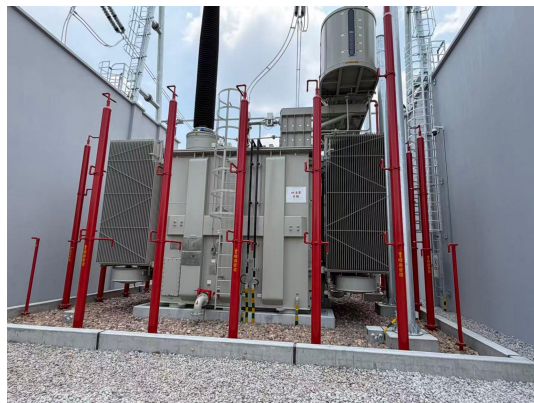
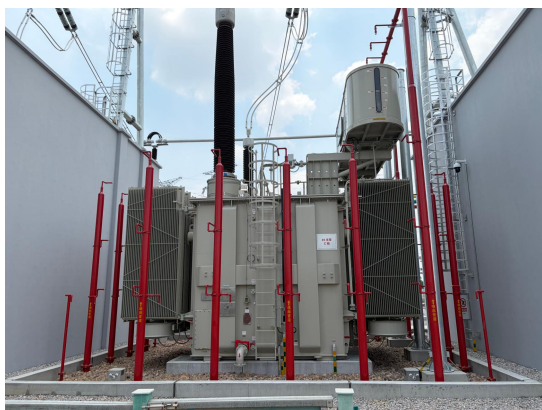
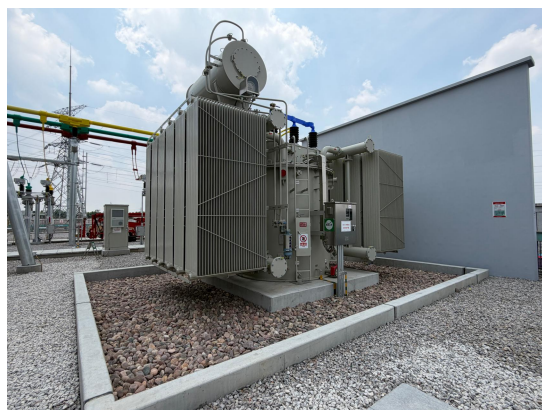
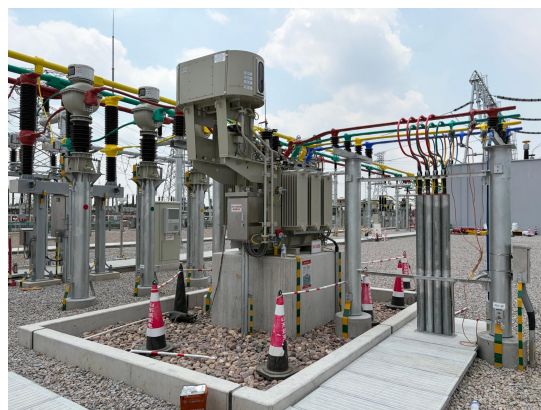
图 3.2-4 站内本期情况

| 序号 | 事故油池/<br>贮油坑名称 | 有效容<br>积 (m <sup>3</sup> ) | 用途 | 数量<br>(座) | 位置 | 油重及容积 | 备注 |
|---|---|---|---|---|---|---|---|
| 2 | #4 主变相变<br>贮油坑 | 18.816 | #4 主变事故<br>油暂存 | 3 | #4 主变<br>相变下<br>方 | #4 主变(每相): 54t、<br>61.4m <sup>3</sup> | 满足总<br>油量<br>20%要<br>求 |
| 3 | #4 低压电抗<br>器贮油坑 | 11.616 | 低压电抗器<br>事故油暂存 | 1 | 低压电<br>抗器下<br>方 | 低压电抗器: 12.5t、<br>14.2m <sup>3</sup> | 满足总<br>油量<br>20%要<br>求 |
| 4 | #2 站用变<br>贮油坑 | 4.48 | #2 站用变事<br>故油暂存 | 1 | #2 站用<br>变下方 | #2 站用变: 1.5t、<br>1.70m <sup>3</sup> | 满足总<br>油量<br>20%要<br>求 |

#4 主变（A 相）及贮油坑

#4 主变（B 相）及贮油坑

#4 主变（C 相）及贮油坑

低压电抗器及贮油坑

#2 站用变及贮油坑

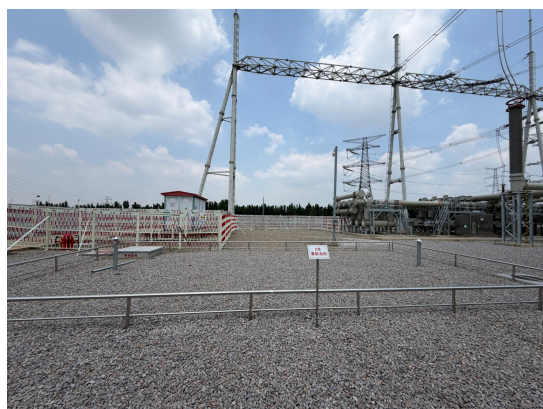
新建 2 号事故油池

| 序号 | 事故油池/<br>贮油坑名称 | 有效容<br>积 (m <sup>3</sup> ) | 用途 | 数量<br>(座) | 位置 | 油重及容积 | 备注 |
|---|---|---|---|---|---|---|---|
| 1 | 2 号事故<br>油池 | 103 | #1 主变、#4<br>主变、#1 站<br>用变、#2 站<br>用变、#1 低<br>压电抗器、#4<br>低压电抗器<br>事故油暂存 | 1 | 本期#4<br>主变西<br>北侧 | #1 主变(每相): 65t、<br>73.9m <sup>3</sup> ; #1 站用变:<br>1.6t、1.82m <sup>3</sup> ; #1 低<br>压电抗器: 10t、<br>11.4m <sup>3</sup> ;<br>#4 主变(每相): 54t、<br>61.4m <sup>3</sup> ; #2 站用变:<br>1.5t、1.70m <sup>3</sup> ; #4 低<br>压电抗器: 12.5t、<br>14.2m <sup>3</sup> | 满足总<br>油量<br>100%要<br>求 |

本期工程建设内容包括新建#4 主变、1 组低压电抗器、3 组低压电容器、1 座站用变、1 座事故油池、5 座贮油坑, 1 座水泵房及消防水池(消防水池位于地下、水泵房坐落于消防水池之上)、1 座雨淋阀室。

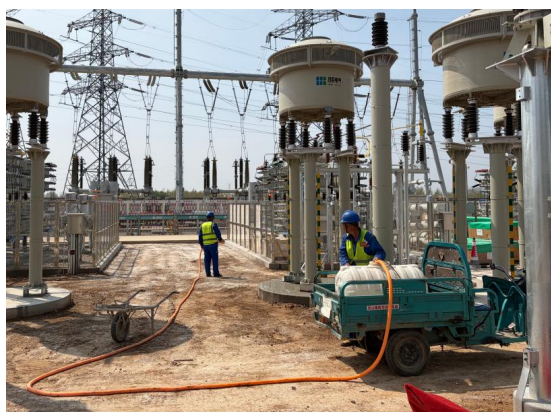
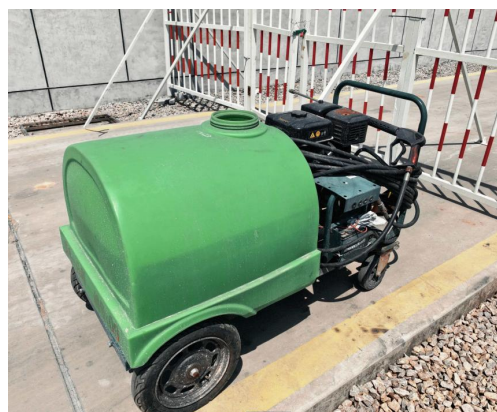
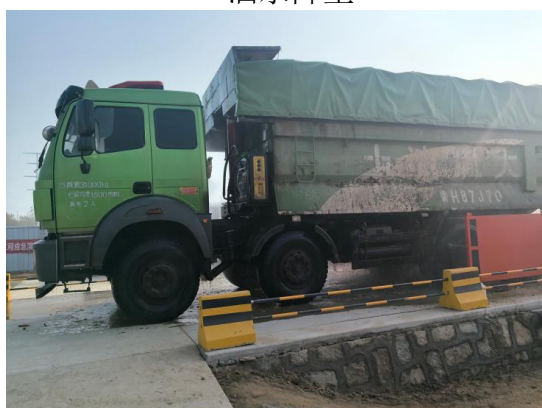
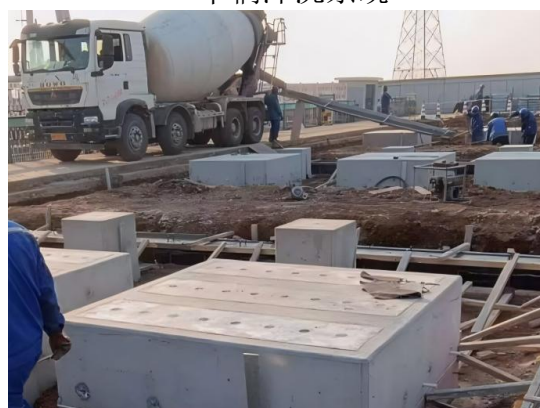
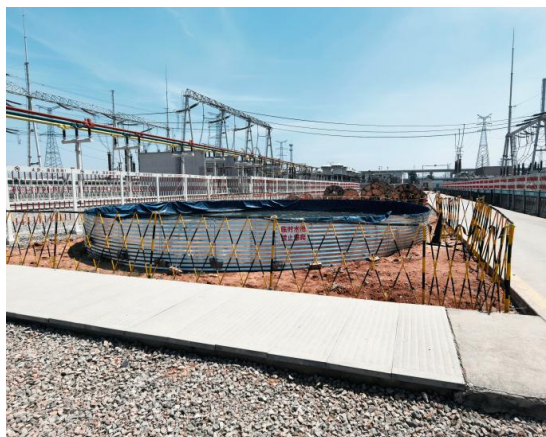
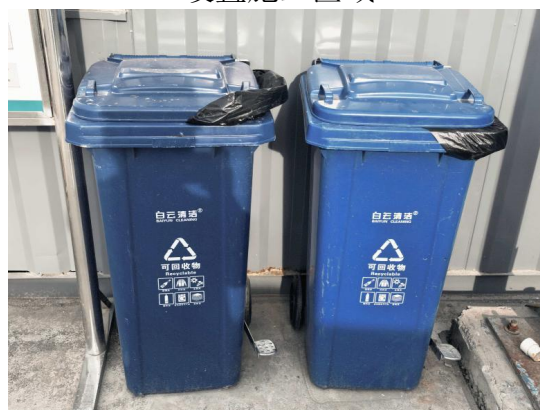
图 5.3-1 施工期间环保措施照片

洒水降尘

车辆冲洗系统

运输车辆苫盖

采用商品混凝土现场施工

临时简易储水池

施工现场垃圾箱

| 批复意见 | 落实情况 |
|---|---|
| <p>（五）加强施工期环境保护工作，采取有效防尘、降噪措施，不得扰民；施工过程中产生的固体垃圾应分类集中堆放，及时清运；产生的废水应收集处理，不得排入沿线地表水体；尽量减少临时占地，合理安排施工期，避免或减少对周围农作物的损毁，施工结束后及时进行生态恢复治理。</p> | <p>已落实</p> <p>施工期采取的环保措施如下：</p> <p>1.噪声措施：施工单位在施工期间选择了低噪声的打夯机等设备，并及时对施工设备进行清理维护及保养。施工主要集中在白天进行，夜间未施工；经调查，本工程施工期间未接到噪声扰民的环保投诉。</p> <p>2.扬尘措施：（1）对施工区域采取了围挡措施，易起尘物料堆放进行围挡和覆盖；施工现场地面已进行了硬化；施工过程中配备了洒水、喷雾等降尘设施，利用洒水、喷雾等湿法作业进行抑尘，有效避免了扬尘对大气环境的影响。（2）施工期间施工单位对开挖的土方采用彩钢板进行了围挡，并加盖了苫布；施工单位要求施工人员不得随意抛洒废弃物，施工人员产生的生活垃圾暂存至站内临时垃圾箱内，定期清运至当地环卫部门指定地点统一处理；施工现场采用商品混凝土，未在现场进行搅拌；运输弃土石方和建筑垃圾的车辆采取了密闭运输，确保弃土石方和建筑垃圾不露出，不遗撒，不超载。施工工地施工过程中对于驶离施工场地的车辆采取了清理措施，包括清理车辆轮胎的污泥等。</p> |

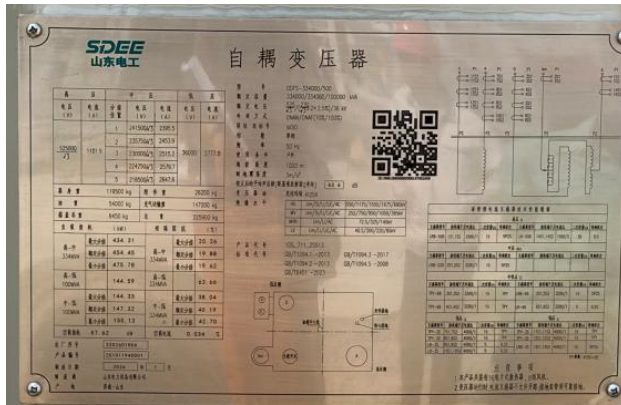
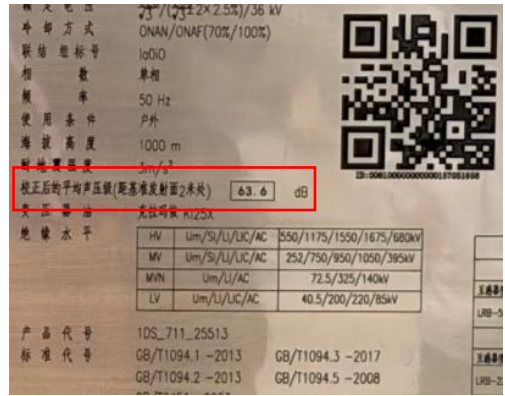
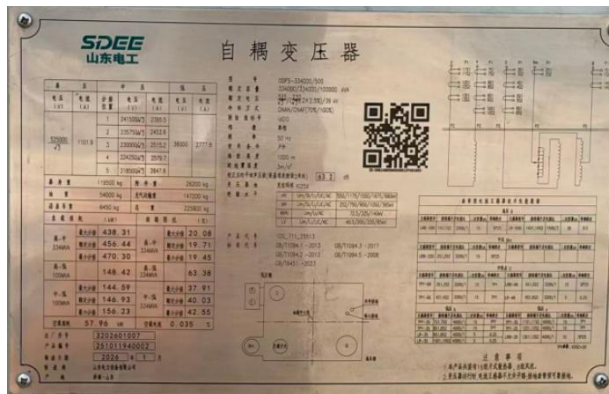
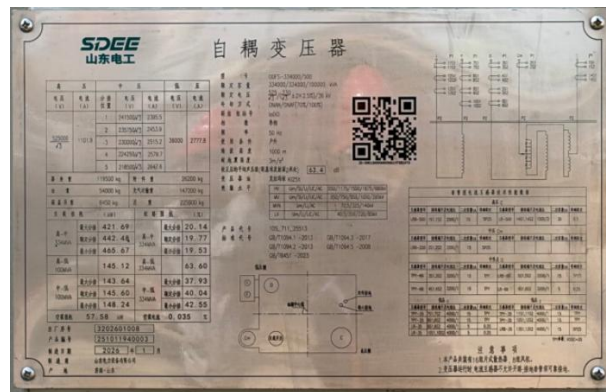
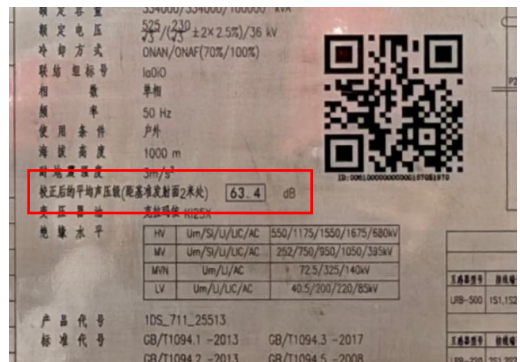
图 5.3-2 本期主变及低压电抗器声压级情况

主变声压级 A 相

主变声压级 B 相

主变声压级 C 相

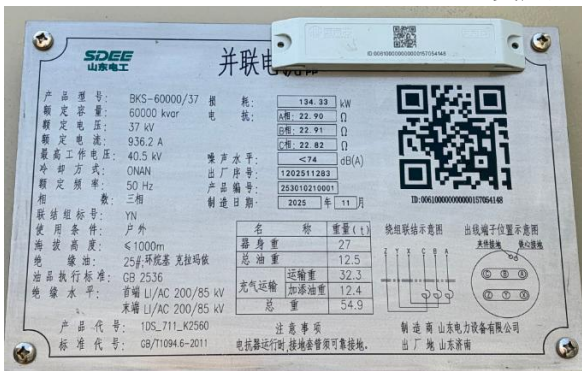
电抗器声压级

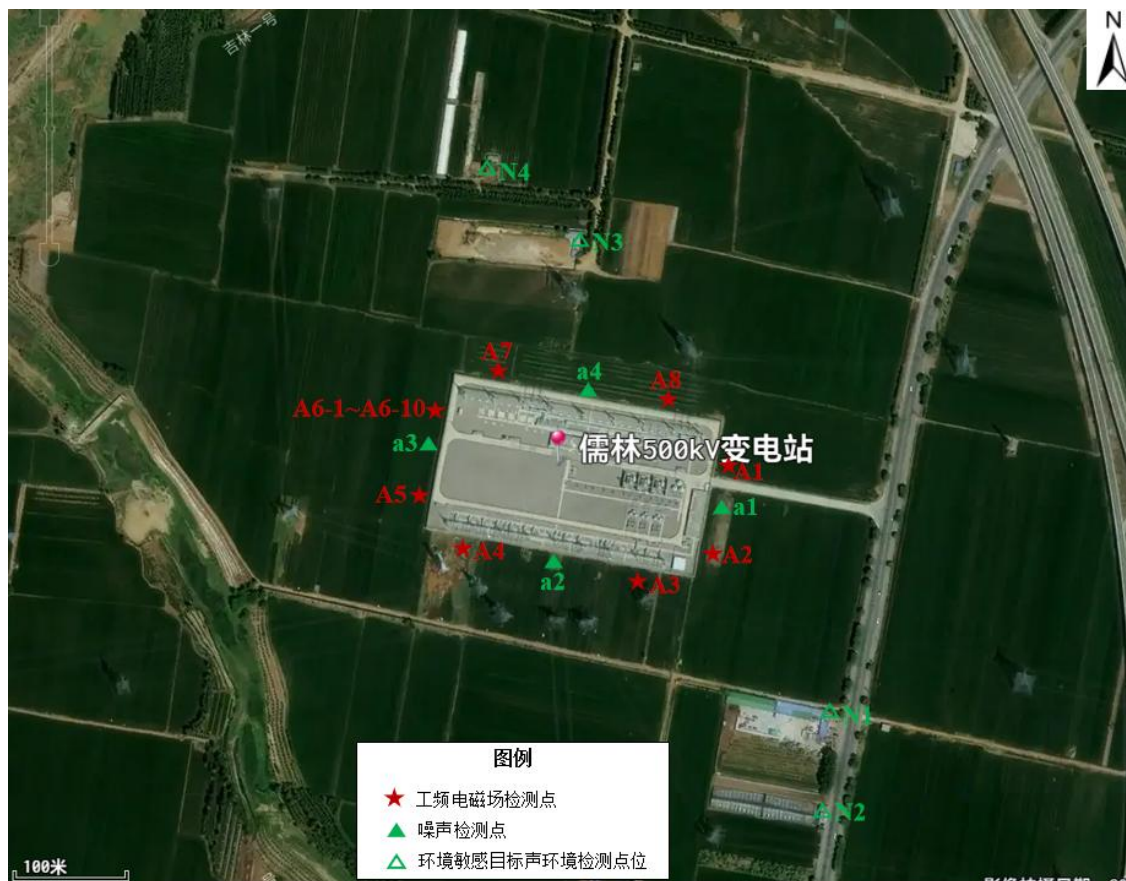
图 7.1-1 监测布点示意图

由于变电站东侧围墙、南侧围墙、西侧(南端)围墙、北侧围墙外均有高压线路，不满足监测条件，故选择西侧（北端）围墙外进行衰减断面监测。

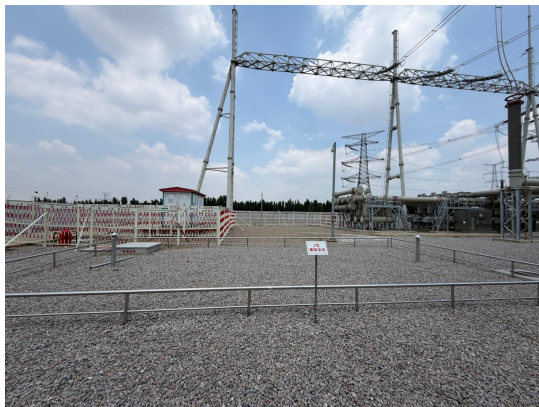
图 11.2-1 本期 2 号事故油池建设情况

| 批复意见 | 落实情况 |
|---|---|
| 危险废物应交有资质的单位妥善处置，防止产生二次污染；生活垃圾分类收集后定期清运。 | <p>器贮油坑，前期#1 主变、#1 站用变及#1 低压电抗器贮油坑利用排油管道接至新建 2 号事故油池，2 号事故油池有效容积约为 103m<sup>3</sup>，并设有油水分离装置。事故油池有效容积满足《火力发电厂与变电站设计防火标准》（GB50229-2019）中事故油池应按其接入的油量最大的一台设备确定的要求。</p> <p>事故油池防渗措施：采用现浇钢筋混凝土结构。池壁、顶板、底板均采用 C30 混凝土，抗渗等级 P10。事故油池由内而外采用 20mm 厚 1:2 防水水泥砂浆抹面、2mm 厚聚氨酯防水涂料、300mm 厚 C30 混凝土、20mm 厚 1:2 防水水泥砂浆抹面，满足《危险废物贮存污染控制标准》（GB18597-2023）6.1.4 中关于防渗措施的要求。</p> <p>贮油坑防渗措施：采用 200mm 厚 C30 钢筋混凝土，满足抗渗要求。</p> <p>事故产生的废油和事故油污水、更换的废铅蓄电池等危险废物将由有资质单位回收处置，不外排。</p> <p>经调查，本变电站自投运以来，未发生过主变、站用变及电抗器漏油事故。2026 年 3 月 27 日国网山东省电力公司超高压公司更换了铅蓄电池，由山东圣阳电源股份有限公司回收处置（转移联单和交接单、危险废物经营许可证见附件 6），后续运行过程产生的废铅蓄电池也将严格按照《国家电网有限公司电网废弃物环境无害化处置监督管理办法》和《废铅蓄电池处理污染控制技术规范》（HJ519-2020）要求交予有资质的单位妥善处置，不在站内贮存。</p> <p>变电站内设置了生活垃圾箱，工作人员产生的生活垃圾经垃圾箱集中收集后定期清运至当地环卫部门指定地点统一处理。</p> |

同时，本期贮油坑、事故油池采取了防渗措施，事故油池具体防渗措施为：采用现浇钢筋混凝土结构。池壁、顶板、底板均采用 C30 混凝土，抗渗等级 P10。事故油池由内而外采用 20mm 厚 1:2 防水水泥砂浆抹面、2mm 厚聚氨酯防水涂料、300mm 厚 C30 混凝土、20mm 厚 1:2 防水水泥砂浆抹面；贮油坑防渗措施：采用 200mm 厚 C30 钢筋混凝土，以上均满足《危险废物贮存污染控制标准》（GB18597-2023）6.1.4 中关于防渗措施的要求。

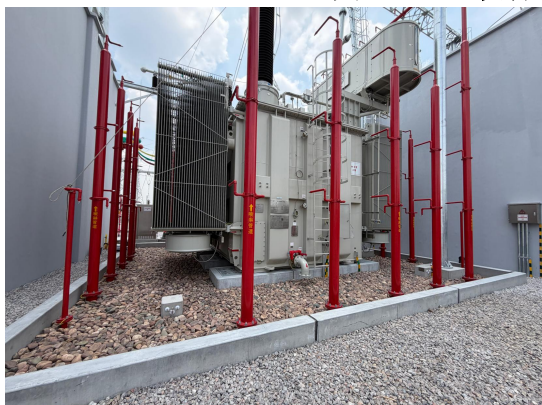
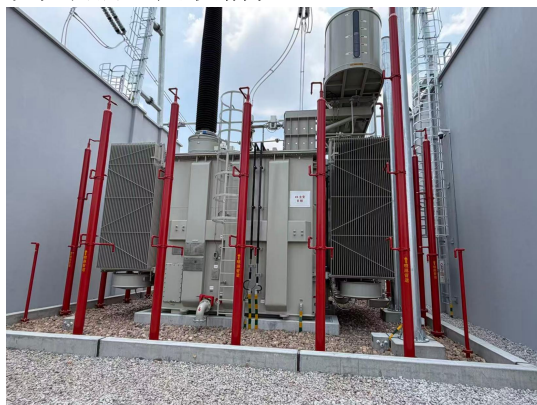
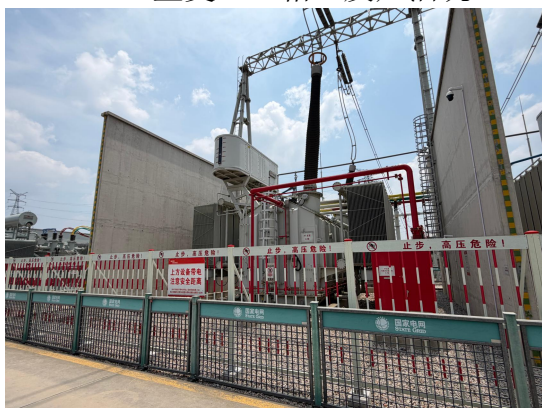
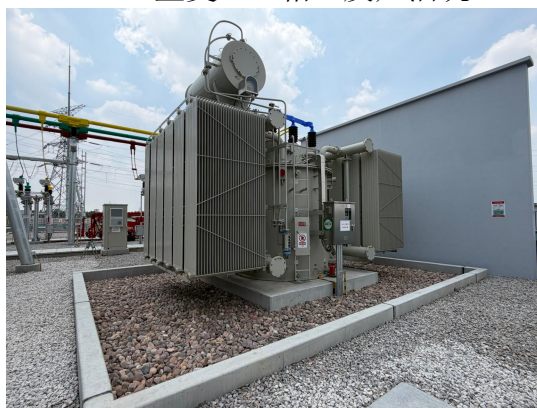
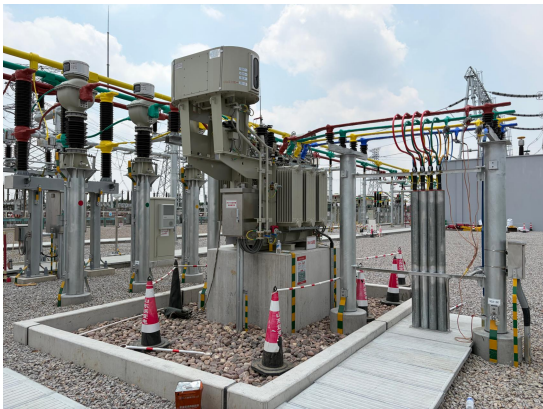
图 11.2-2 本期贮油坑建设情况

本期#2 站用变下方贮油坑有效容积为  $4.48\text{m}^3$ ，能满足《火力发电厂与变电站设计防火标准》（GB50229-2019）中鹅卵石层下应有足够的空间容纳设备 20%的油量（本期低压电抗器单台油重约 1.5t，约  $1.70\text{m}^3$ ）的要求。

#4 主变（A 相）及贮油坑

#4 主变（B 相）及贮油坑

#4 主变（C 相）及贮油坑

低压电抗器及贮油坑

#2 站用变及贮油坑

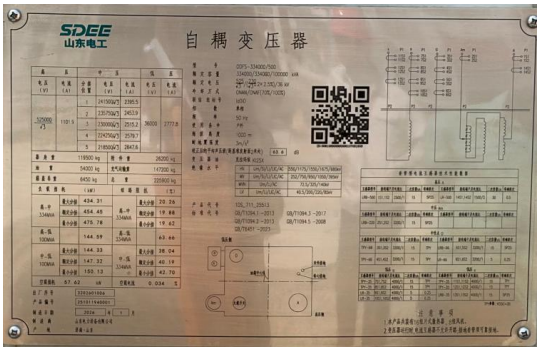
图 11.2-3 本期#4 主变铭牌

| 器身重 | 119500 kg | 附件重 | 26200 kg |
| 油重 | 54000 kg | 充气运输重 | 147200 kg |
| 箱盖吊重 | 6450 kg | 总重 | 225900 kg |

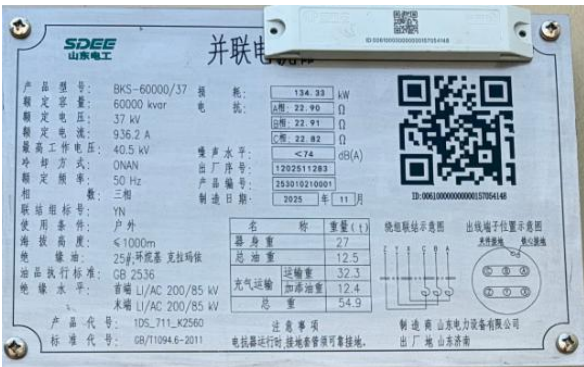
图 11.2-4 本期#4 低压电抗器铭牌

| 名 称 | | 重量 (t) |
|---|---|---|
| | 加添油重 | 12.4 |
| 总 重 | | 54.9 |
