山东滨州魏桥邹平电厂开断淄博~范公 220 千伏应急线路工程竣工环境保护验收 调查报告表

建设单位：国网山东省电力公司滨州供电公司

调查单位：山东省环科院环境检测有限公司

编制日期：二〇二五年十一月

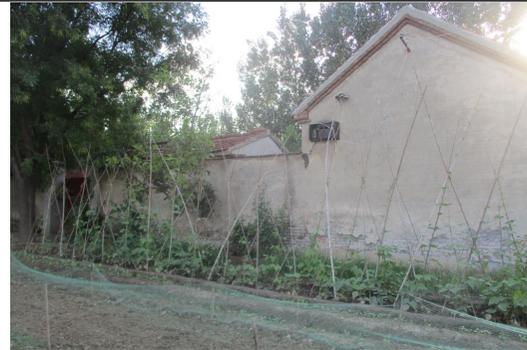
图 2-1 220kV 祥淄线/220kV 祥范线 49#-48# 线西 17m, 长山镇尹家村南民房

| 编号 | 测点位置 | 工频电场强度 (V/m) | 工频磁感应强度 (μ T) |
|---|--|---|---|
| A1 | 220kV 祥淄线/220kV 祥范线 49#-48#线 西 17m，长山镇尹家村南民房 | 265.34 | 1.4081 |

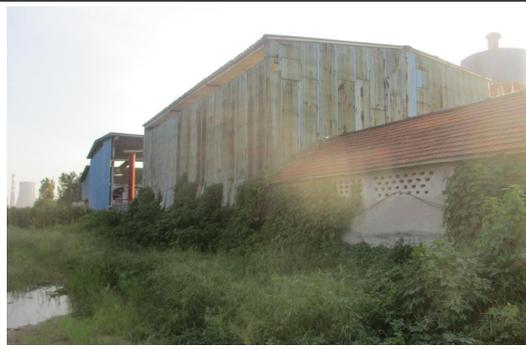
图 2-2 220kV 祥淄线/220kV 祥范线 43#- 42# 线西 40m, 山东正诚建材有限公司

| 编号 | 测点位置 | 工频电场强度 (V/m) | 工频磁感应强度 (μ T) |
|---|--|---|---|
| A2 | 220kV 祥淄线/220kV 祥范线 43#-42#线 西 40m，山东正诚建材有限公司 | 94.01 | 0.6294 |

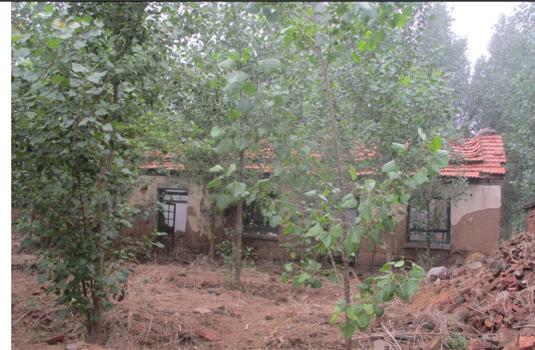
图 2-3 220kV 祥淄线/220kV 祥范线 28#-27# 线北 20m, 赵旺村南闲置看护房

| 编号 | 测点位置 | 工频电场强度 (V/m) | 工频磁感应强度 (μ T) |
|---|--|---|---|
| A3 | 220kV 祥淄线/220kV 祥范线 28#-27#线 北 20m，赵旺村南闲置看护房 | 4.74 | 0.3314 |

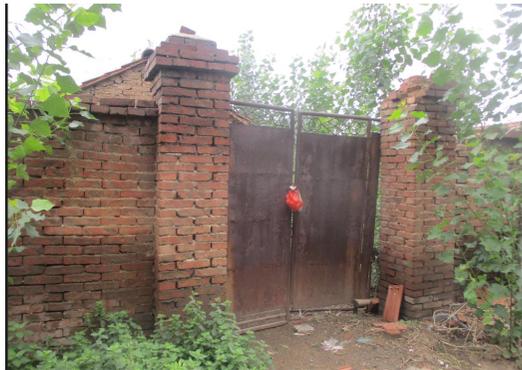
图 2-4 220kV 祥淄线/220kV 祥范线 20#-19# 线北 20m, 董家村南看护房

| 编号 | 测点位置 | 工频电场强度 (V/m) | 工频磁感应强度 (μ T) |
|---|--|---|---|
| A4 | 220kV 祥淄线/220kV 祥范线 20#-19#线 北 20m，董家村南看护房 | 0.05 | 0.4168 |

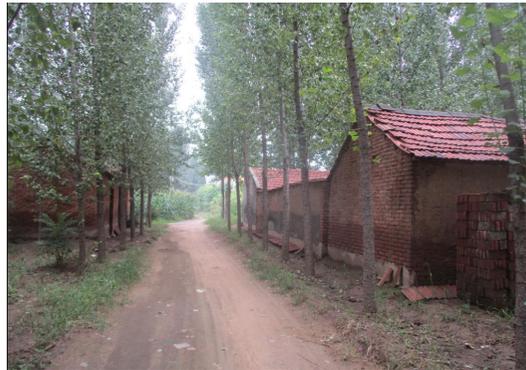
图 2-5 220kV 祥淄线/220kV 祥范线 20#-19# 线北 18m, 董家村西南养殖看护房

| 编号 | 测点位置 | 工频电场强度 (V/m) | 工频磁感应强度 (μ T) |
|---|--|---|---|
| A5 | 220kV 祥淄线/220kV 祥范线 20#-19#线 北 18m，董家村西南养殖看护房 | 25.97 | 1.3813 |

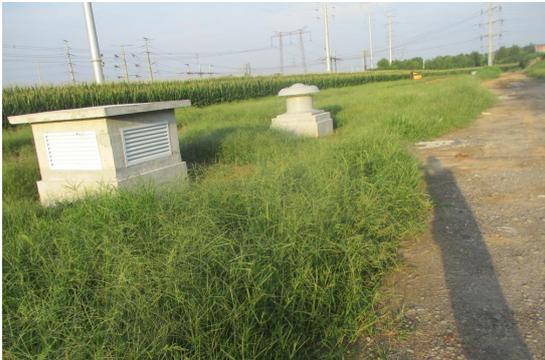
图6-1 电缆沟周围恢复情况

| 阶段 | 影响类别 | 环境影响报告表及批复文件中要求的环境保护设施、环境保护措施 | 环境保护设施、环境保护措施落实情况，相关要求未落实的原因 |
|---|---|--|---|
| 环境保护设施调试期 | 生态影响 | / | 已落实 输电线路的运行不会对周围动物、植物造成不良影响。架空线路塔基及电缆沟周围已按原有土地类型进行了恢复，工程运行对生态环境影响极少。 |

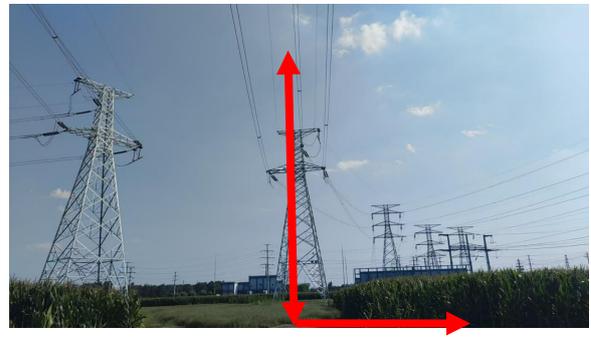
图 7-2 220kV 祥范线单回架空衰减断面 (53#-52#, 向西衰减, 线高 33m)

本项目线路调查范围内有 5 处电磁环境敏感目标。220kV 祥淄线单回架空衰减断面设置在 54#-53#号杆塔，向北衰减，线高 30m；220kV 祥范线单回架空衰减断面设置 53#-52#，向西衰减，线高 33m；220kV 祥淄线、祥范线双回架空衰减断面设置在 43#-42#，向西衰减，线高 20m；220kV 祥淄线/220kV 祥范线双回电缆衰减断面设置在山东正诚建材有限公司北侧；220kV 祥淄线/220kV 祥范线/220kV 祥西线/220kV 祥乘线四回电缆线路由于受现有架空线路影响仅在线路管廊中心正上方进行了检测。线路环境敏感目标及衰减断面处的工频电场强度、工频磁感应强度检测结果见表 7-5 及表 7-6，线路衰减断面见图 7-1-图 7-2。

| 编号 | 测点位置 | 工频电场强度 (V/m) | 工频磁感应强度 (μ T) |
|--|---|---|---|
| 注：1.220kV 祥范线西侧 30m 后受 110kV 长山 I 线、110kV 范崔线影响数值较大； 2.A10 点位为 2025 年 10 月 13 日检测，其余点位为 2025 年 9 月 9 日检测。 | | | |

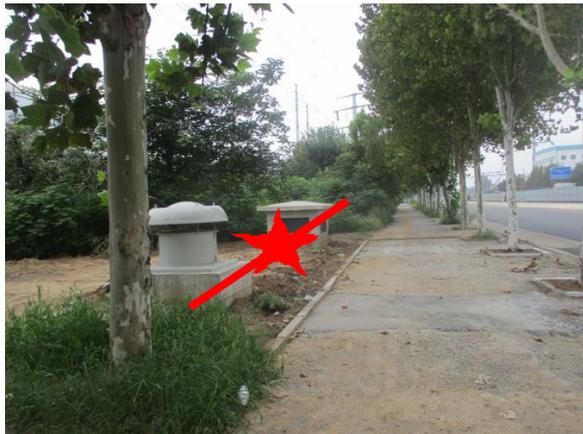
图 7-5 220kV 祥淄线/220kV 祥范线/220kV 祥西线/220kV 祥乘线四回电缆线路上测点

| 编号 | 测点位置 | 工频电场强度 (V/m) | 工频磁感应强度 (μ T) |
|--|---|---|---|
| A10 | 220kV 祥淄线/220kV 祥范线/220kV 祥西线/220kV 祥乘线四回电缆线路管廊中心正上方地面处 | 1.9417kV/m | 2.8481 |

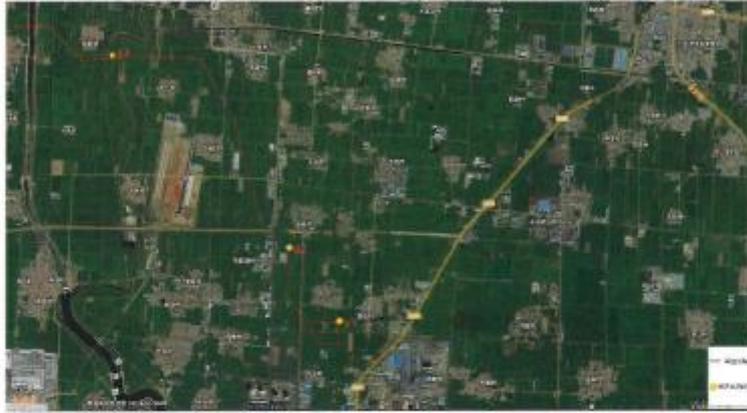
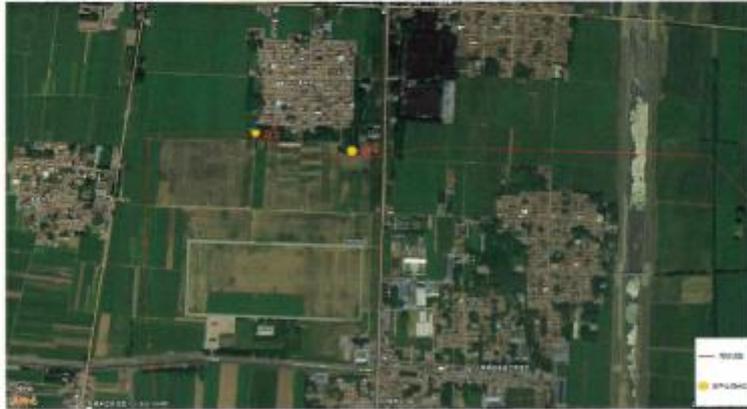
附图1：检测布点图

表1 输电线路周围噪声检测结果

| 点位编号 | 点位描述 | 检测结果 (dB(A)) | |
|---|---|---|---|
| a1 | 220kV 祥淄线/220kV 祥范线 49#-48# 线西 17m, 长山镇尹家村南民房 | 40.3 | 38.2 |
| a2 | 220kV 祥淄线/220kV 祥范线 43#-42# 线西 40m, 山东正诚建材有限公司 | 42.8 | 39.8 |
| a3 | 220kV 祥淄线/220kV 祥范线 28#-27# 线北 20m, 赵旺村南闲置看护房 | 39.8 | 36.1 |
| a4 | 220kV 祥淄线/220kV 祥范线 20#-19# 线北 20m, 董家村南看护房 | 45.1 | 42.6 |
| a5 | 220kV 祥淄线/220kV 祥范线 20#-19# 线北 18m, 董家村西南养殖看护房 | 41.8 | 37.3 |
